Funcionalidades e especificações

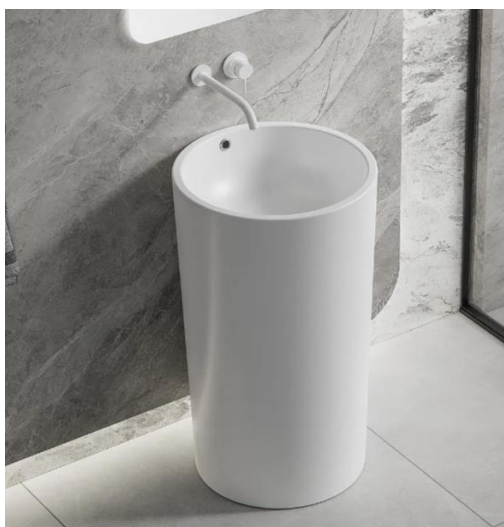
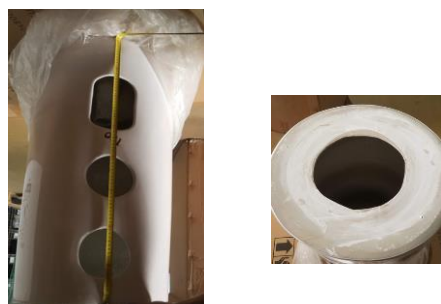
Imagem da traseira e fundo do lavatório

- Lavatório de coluna integral.
- Furo para válvula de escoamento com \varnothing 45mm.
- Furo de segurança de enchimento da pia.
- Furos na base para ligação tubo esgoto ao pavimento.
- Furação na traseira do lavatório conforme imagem para acesso da montagem da válvula de escoamento e torneira.
